سرریز سد دوستی

مشکلات اجرایی و راهکارهای به کار رفته

حسن ساقی - دانشجوی دکتری عمران-آب دانشگاه فردوسی و مدیر پژوهش شبکه پایاب سد دوستی-بخش توسعه

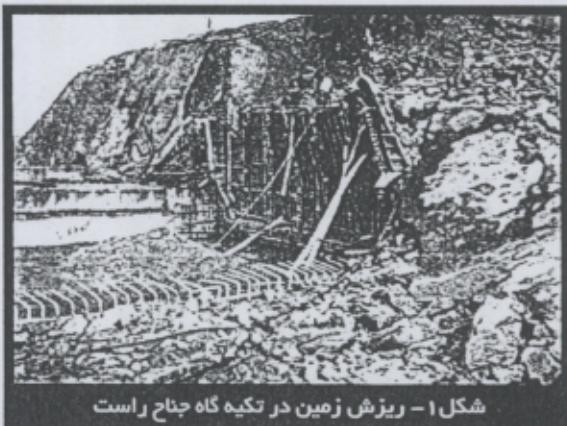
شکل ۱- ریزش زمین در تکیه گاه جناح راست

های اجرایی می‌گردد. به عنوان نمونه پس از اتمام سنگبرداری ترانشه محدوده اجرای سرریز سد دوستی، به دلیل سست بودن سنگ منطقه، قسمتهایی از ترانشه ریزش نمود. لذا با بررسی شرایط زمین شناسی منطقه (وجود درز و شکافها، گلها و ...) راهکارهای زیر برای قسمتهای مختلف پیشنهاد گردید. اصلاح شبکه

سنگبرداری و برداشتن سنگهایی که احتمال ریزش برای آنها زیاد بود، اجرای دو لایه شاتکریت و یک لایه مش و استفاده از هر دو راهکار به صورت همزمان روشهای پیشنهادی جهت رفع مشکل فوق بود. به عنوان نمونه به دلیل ریزش قسمتی از تکیه گاه جناح راست سردهانه سرریز (شکل ۱) و به دلیل سست بودن زمین در این محدوده، اجرای همزمان شاتکریت و اصلاح شبیب اجتناب ناپذیر بود (شکل ۲).

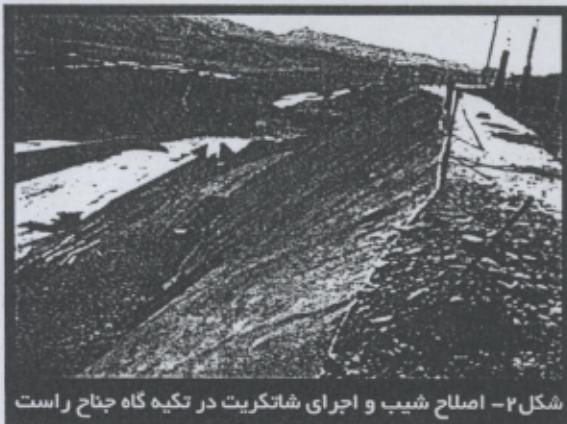
شکل ۲- اصلاح شبیب و اجرای شاتکریت در تکیه گاه جناح راست

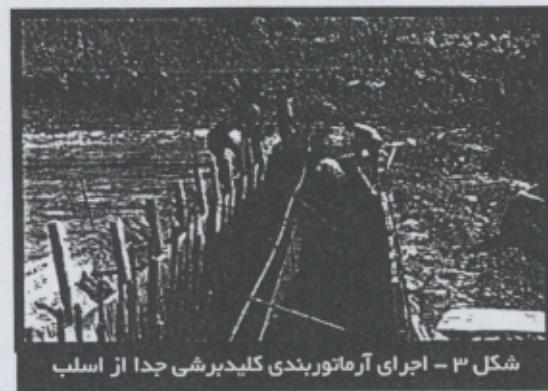
آرماتور بندی یکی از مراحل مهم در اجرای هر سازه بتنی به شمار می‌رود. حساسیت این مسئله در اجرای سازه‌هایی همچون دیوار حوضچه آرامش با ارتفاعی بیش از ۲۴ متر کاملاً مشهود بوده و به کار گماشتن نیروهای فنی و متخصص در مجموعه پیمانکار و مشاور ضروری خواهد بود. کلید برشی یکی از قسمتهای اصلی اسلب سرریز بوده که وظیفه آن ممانعت از لغزش اسلب بر روی سطح شیدار می‌باشد از طرفی کلید برشی هر اسلب، تکیه گاه قسمت انتهایی اسلب بالائی خود بوده و لذا اجرای اسلب بالائی منوط به اجرای اسلب پائینی خواهد بود و این محدودیت باعث کاهش راندمان عملیات اجرایی می‌گردد. به منظور رفع این مشکل، در قسمتهای از سرریز، آرماتور بندی و بتون ریزی کلید برشی به طور جداگانه انجام گرفت تا

شکل ۳ - اجرای آرماتوریندی کلید برشی جدا از اسلب

بتوان اسلب بالائی را اجرا نمود. البته با توجه به کاهش مقاومت برشی در محل قطع بتون، تعدادی آرماتور برشی (Shear bar) اضافه اجرا گردید (شکل ۳).

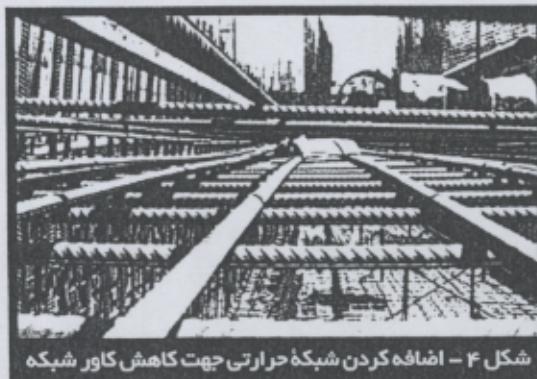
یکی از مشکلات رایج در آرماتور بندی سازه‌های مختلف، افزایش کاور شبکه آرماتور بندی به دلایل مختلفی همچون کم بودن ضخامت بتون پرکننده در اسلبهای شوت و حوضچه

شکل ۴ - اضافه کردن شبکه حرارتی جهت کاهش کاور شبکه

آرامش و نیز جابجایی آرماتورهای ریشه بر اثر فشار بتن، هنگام بتن ریزی لیفت قبلی می باشد که جهت رفع این مشکل به جز باز کردن شبکه آرماتور و بستن مجدد آن، در شرایطی که انجام این کار غیراجرا یی و غیر منطقی بوده و البته در صورتیکه افزایش کاور قابل اغماض بود تنها با افزودن شبکه آرماتور حرارتی، میزان کاور شبکه کاهش داده شد (شکل (۴)).

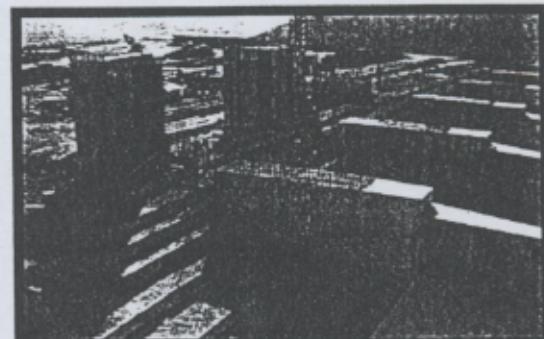
به دلیل وجود قطعات فیکس پارت در قسمتی از پایه های میانی سردهانه سرریز و به دلیل اینکه مشخصات فیکس پارتها هنوز مشخص نبود امکان اجرای کاملاً پایه ها نبود. از طرفی به دلیل شرایط خاص پروژه امکان اینکه تا

شکل ۵ - قالب بندی درز قائم اجرایی در پایه هیبانی سرریز

زمان معین شدن مشخصات فیکس پارتها بتن ریزی در این قسمت متوقف گردد وجود نداشت. لذا با توجه به اینکه قطعات فیکس پارت تنها در محدوده میانی پایه وجود داشت، ابتدا دو عدد درز اجرایی قائم در دو طرف محل فیکس پارتها و مطابق شکل (۵) در نظر گرفته شد سپس بتن ریزی قسمت بالادست و پایین دست پایه ها انجام گردید. اما به دلیل وجود شبکه آرماتوریندی پیرامون پایه ها استفاده از قالب معمولی در پیشانی ها را با مشکل مواجه می کرد. لذا از رایتس برای قالب بندی استفاده شد. لازم به ذکر است پس از نصب قطعات فیکس پارت در ناحیه میانی و قبل از بتن ریزی، به خاطر وجود درز قائم و ضعیف شدن مقطع، تعدادی آرماتور در داخل بتن قسمت های بالادست و پایین دست انکر شد.

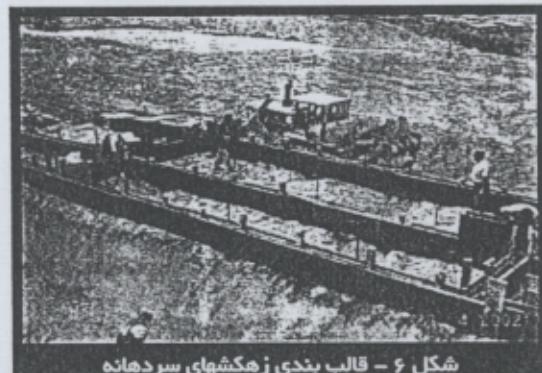
شکل ۶ - قالب بندی زهکشهای سردهانه

در قسمت کف بتن اوجی سردهانه سرریز، تعدادی جهت زهکشی زه بستر در نظر گرفته شده Box culvert بود. قالب بندی Box culvert و سپس قالب برداری آن بسیار مشکل بود. لذا لیفت بندی بتن ریزی اوجی سردهانه در محدوده زهکشها به نحوی انجام گردید که لیفت اول بتن ریزی منطبق بر لبه Box culvert باشد. لذا پس از قالب بندی دو طرف زهکش ها و مطابق شکل (۶) پن ریزی انجام گردید. پس از بتن ریزی، دیواره دو طرف Box culvert در داخل بتن تعییه شد. سپس قطعات پیش ساخته ای به عرض ۴۰ سانتیمتر (۵ سانتیمتر تکیه گاه برای هر طرف) و طول ۱ متر تعییه شده و پس از تعییه آن بر روی Box culvert، لیفت بعدی بتن اجرا گردید اما در قسمتهای از اوجی سرریز که شبکه زهکش در قسمت شیدار قرار داشت، تعییه Box culvert با توجه به لیفتهای بتن ریزی مشکل بود. لذا به جای اجرای Box culvert از لوله های پولیکائی به قطر ۲۰۰ میلیمتر استفاده گردید. بدین منظور، ابتدا $1\frac{1}{4}$ محیط لوله از آن جدا گردید. سپس $3\frac{3}{4}$ مابقی به وسیله آرماتورهای کوتاهی که به داخل سنگ بی و در امتداد زهکش مربوطه آنکر شده بود، به وسیله سیم مهار گردید (به طوریکه بتن نتواند وارد لوله گردد). سپس بتن ریزی انجام شد.

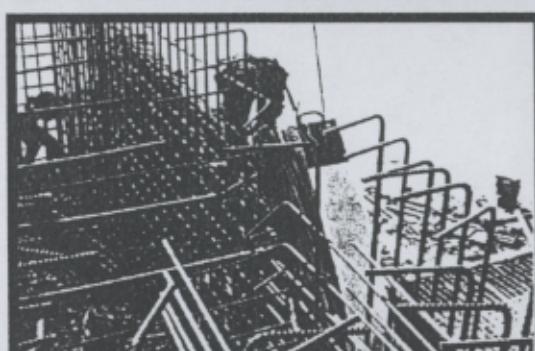
شکل ۸ - قرار دادن پلاستوفوم به منظور تسهیل در قالب‌برداری

همچنین به دلیل انحنای دار بودن قالب محل نصب قطعات فیکس پارت دریچه های رادیال گیت (شکل ۷)، قالب برداری پس از بتن ریزی مشکل بود. بنابراین در محل تماس قالب و بتن، پلاستوفوم قرار داده شد تا پس از بتن ریزی قالب به راحتی خارج گردد (شکل ۸).

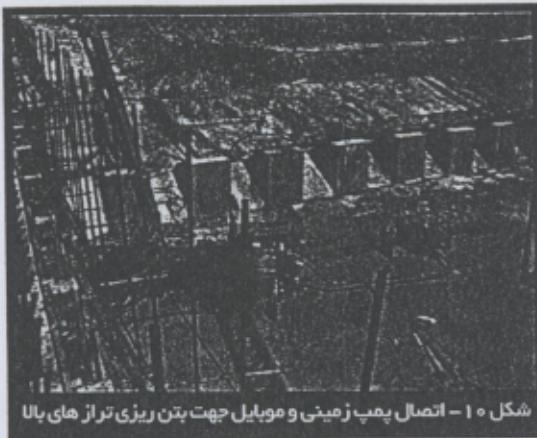
شکل ۵ - اتصال پمپ زمینی و موبایل جهت بتن ریزی ترازهای بالا

در قسمتهایی که امکان بتن ریزی با پمپ موبایل بود بتن ریزی توسط پمپ مذکور انجام گردید. اما راندمان و

سرعت بتن ریزی کم و در نتیجه زمان بتن ریزی زیاد بود. با اتصال یک عدد پمپ زمینی و پمپ موبایل (به صورت سری) پمپ زمینی به عنوان پمپ اصلی و پمپ موبایل تنها به عنوان هادی جهت تخلیه بتن مورد استفاده قرار گرفت (شکل ۱۰).^(۱۰)

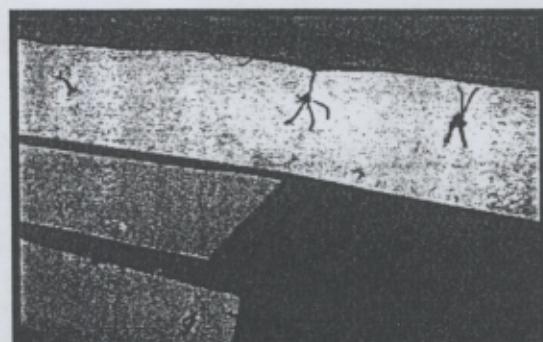
شکل ۹ - نصب و تثیت پلاستوفوم به کمک کریس و سیم

بعد از نصب پلاستوفوم و اتمام آرماتوریندی، به منظور تمیز کاری به کمک فشارها، پلاستوفوم‌ها از سطح بتن جدا می‌شدند. جهت رفع این مشکل پلاستوفوم‌ها به وسیله سیمهایی که در هنگام قالب‌بندی بتن مجاور از سطح بتن بیرون آمده و نیز به کمک مواد چسبنده‌ای همچون گریس به سطح بتن چسبانده می‌شدند (شکل ۹).^(۹)
